ПАСПОРТ ДОСТУПНОСТИ

объекта социальной инфраструктуры (ОСИ) № 16

1.1 Наименование (вид) объекта: нежилое здание (спортивная школа) .

1.2 Адрес объекта: - г. Тула , ул. Староникитская, д.73-а .

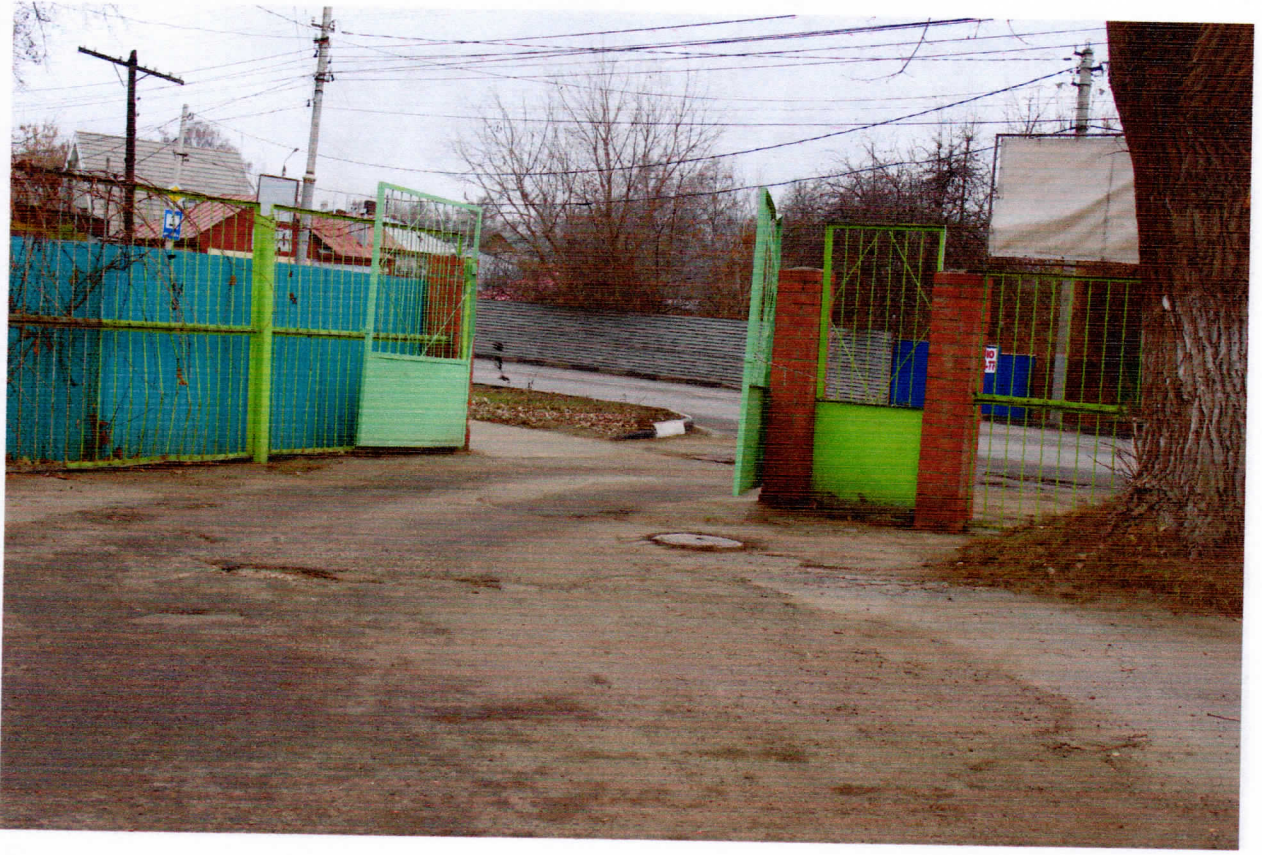
1

1.1	Вход (входы) на территорию	есть		1,2	Отсутствует информационный уличный стенд	К,О,С,Г, У	Установить информационный уличный стенд с названием организации и режимом работы, на высоте 1,5м-2.5м	текущий ремонт
				1,2	Отсутствуют тактильные предупреждающие указатели перед калиткой «Внимание! Препятствие»	С	Установить предупреждающие тактильно-контрастные указатели перед калиткой (0,5х0,5м при открывании от себя на расстоянии 0,3м)	текущий ремонт
				1,2	Калитка контрастно не выделена	С	Контрастно выделить калитку по отношению к окружающей среде.	Текущий ремонт

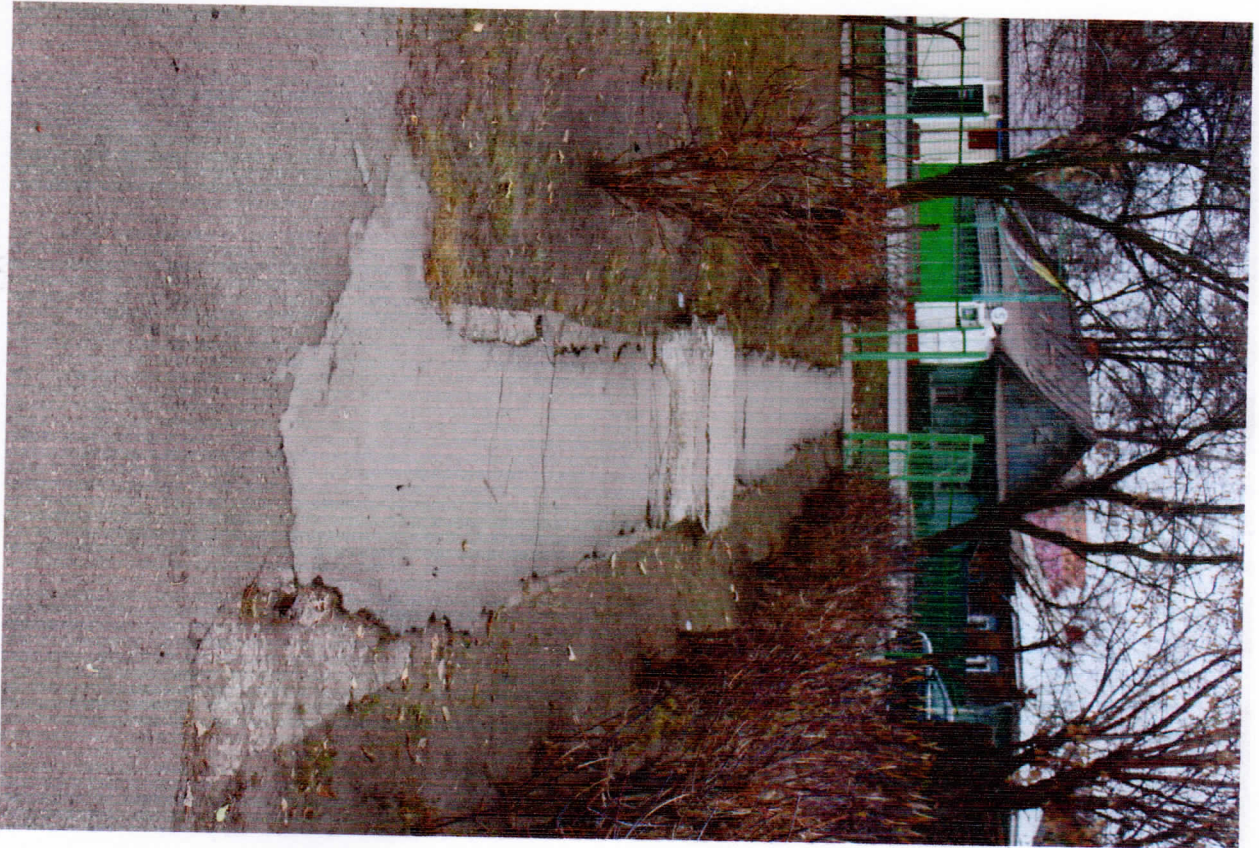
2

исполнением на высоте 1,2-1.6 м , либо контрастно выделить бордюрный камень.	
				2,3	Отсутствует бордюрный камень.	К,О,С	Высоту бортовых камней (бордюров) по краям пешеходных путей на участке вдоль газонов и озелененных площадок следует принимать не менее 0,05 м. Перепад высот бортовых камней вдоль эксплуатируемых газонов и озелененных площадок, примыкающих к путям пешеходного движения, не должен превышать 0,025 м.	Текущий ремонт
1.3	Лестница (наружная)	Нет						
1.4	Пандус (наружный)	Нет						
1.5	Автостоянка и парковка	Нет		3,4	Не оборудована автостоянка для автотранспорта инвалидов	К,О,С,Г, У	Оборудовать парковочные места для автотранспорта инвалидов, установить знак на высоте 1.5-2.5м и нанести горизонтальную разметку в соответствии с ГОСТ Р 52289, ПДД, ГОСТ 12.4.026, с учетом СП	Текущий ремонт

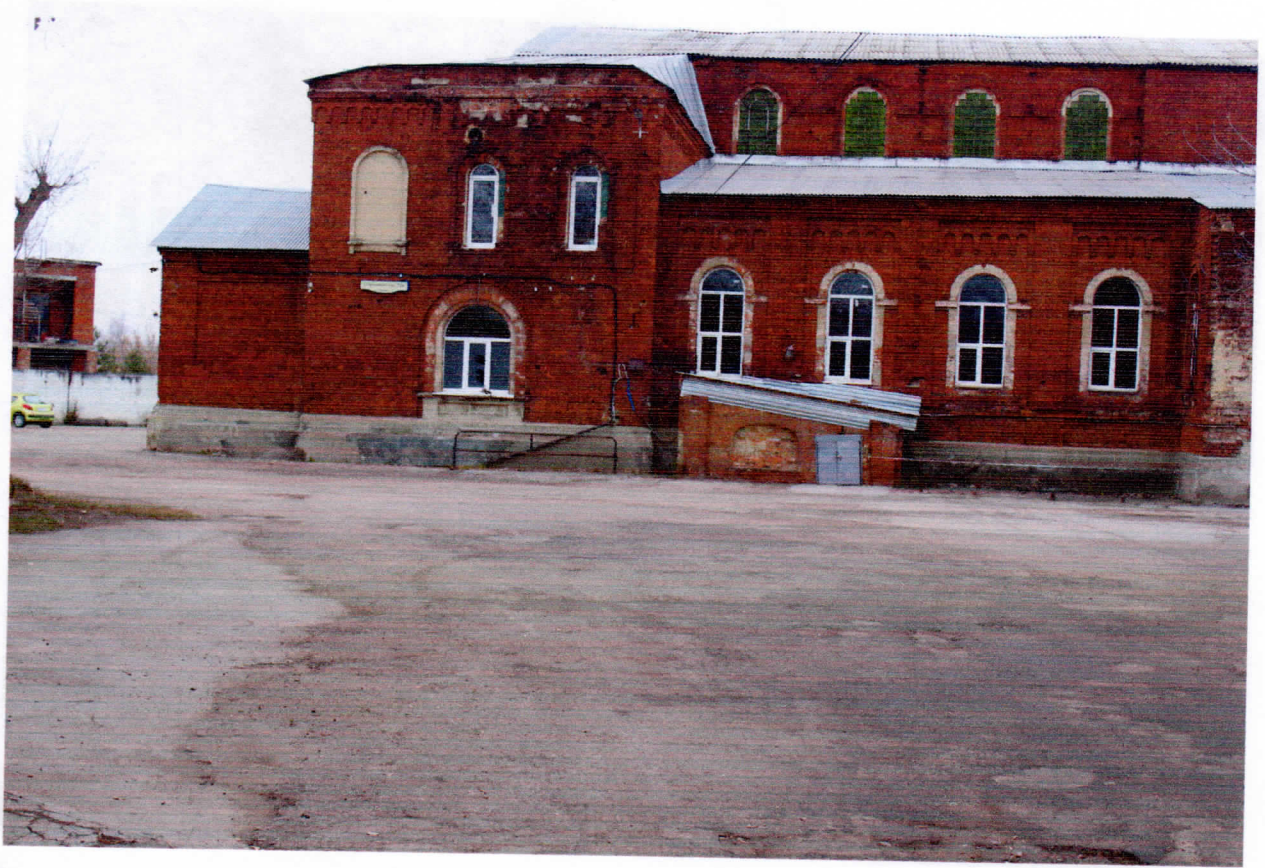
3

1.2	Путь (пути) движения на территории	есть		3,4	Отсутствуют информирующие указатели по пути движения к доступному входу на объект, спортивным площадкам	К,О,С,Г, У	Рекомендуется установить информирующие тактильные указатели по пути движения ко входу на объект, спортивным площадкам выполненные рельефно-графическим	Текущий ремонт

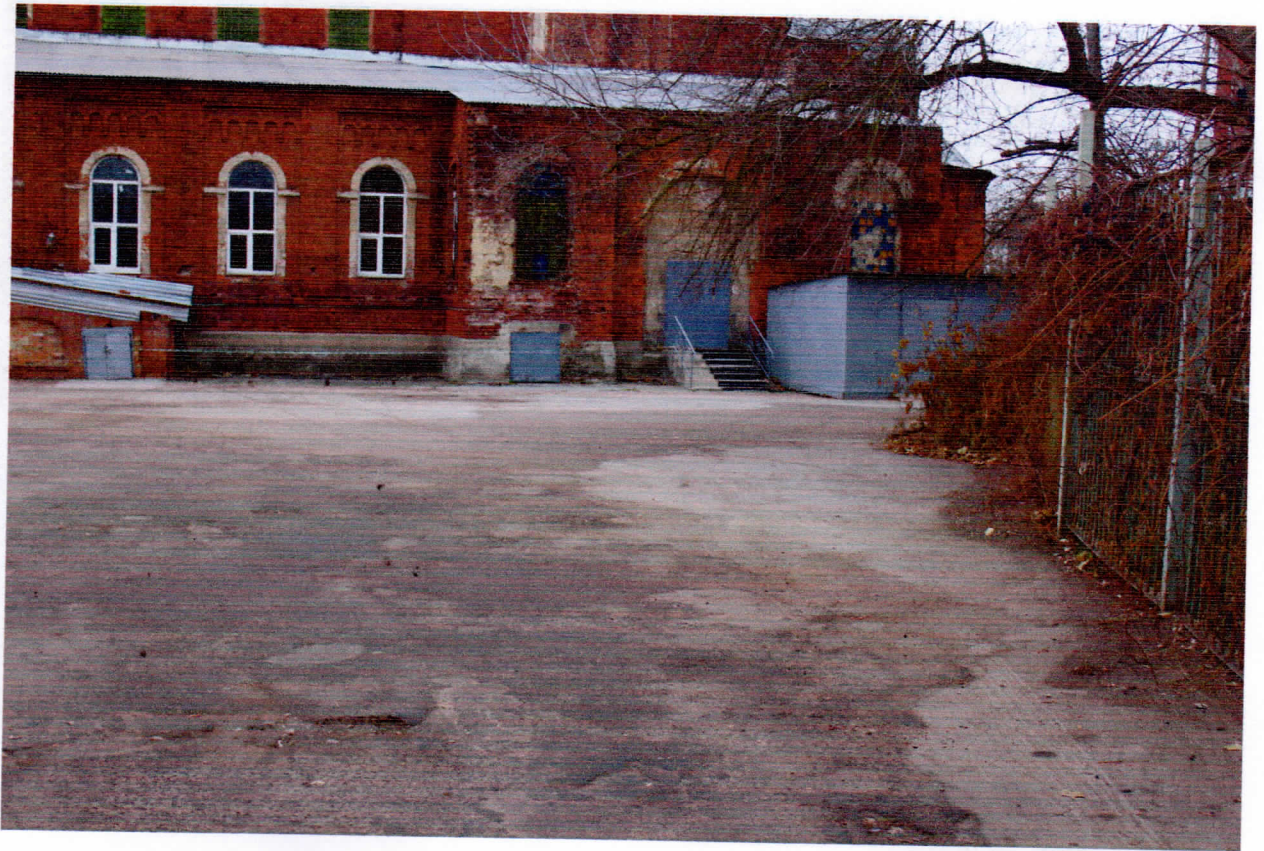
4	Краевые ступени в марше эвакуа	К,О,С,Г,У	Верхнюю и нижнюю ступени	и в Текущий ремонт

ционной лестницы не окрашены в контрастный цвет.		каждом марше эвакуационных лестниц следует окрасить в контрастный цвет.	
			4		Высота порогов на путях эвакуации превышает нормативы	К,О,С	Установить перекатные пандусы. При капитальном ремонте учесть высоту порога не выше 0,014 м одного элемента	Капитальный ремонт
			4		Ширина распашной двери 1.6м с основной рабочей створкой 0.8м в свету	К,О	Предусмотреть ширину основной рабочей створки не менее 0,9м в свету	Текущий ремонт
			4		На путях эвакуации лестничные марши не продублированы пандусом	К	Оборудовать пандус 1:20. Шириной 0,9-1,0м с двух уровневными поручнями	Капитальный ремонт
	Общие требования к зоне	Привести в соответствии с СП 59.13330.2012

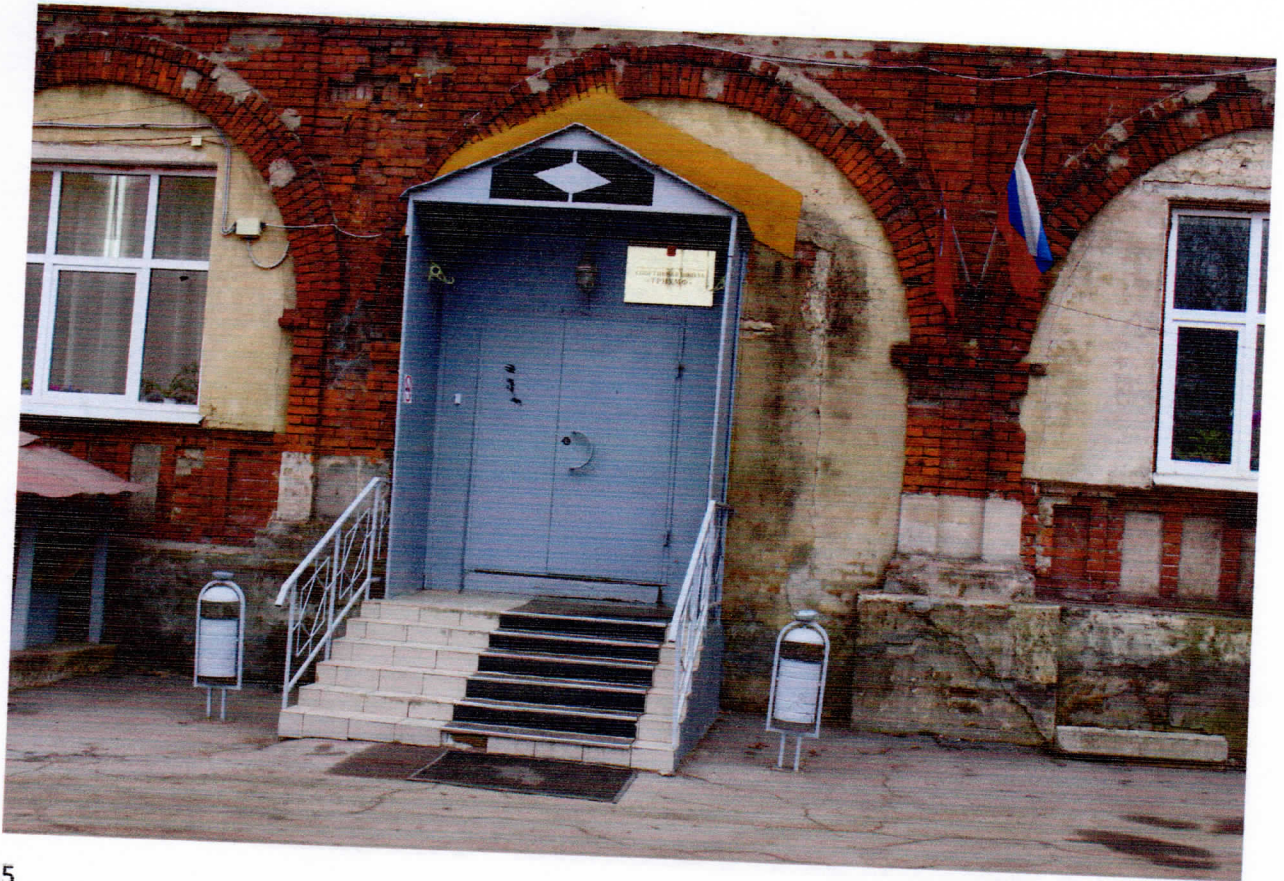
2.1	Лестница (наружная)	нет		5	Перила на лестничном марше не имеют горизонтального продолжения.	О,С	Завершающие горизонтальные части поручня должны быть длиннее марша лестницы на 0,3 м и иметь травмобезопасное исполнение.	Текущий ремонт
				5	Отсутствуют напольные тактильно-контрастные указатели перед лестницами. Не выделены контрастно проступи краевых ступеней лестничных маршей	С	Установить тактильно-контрастные предупреждающие указатели глубиной 0,5-0,6м на расстоянии 0,3м от внешнего края проступи перед верхней ступенью верхнего марша и нижней ступенью нижнего марша. Обустроить на проступях краевых ступеней лестничного марша одну или несколько полос, контрастных с поверхностью ступени, (например, желтого цвета), имеющих	Текущий ремонт

2.3	Входная площадка (перед дверью)	есть		5	Размер площадки 1,23 x 2,77м	К,О,С,Г,У	Входная площадка пандусом должна быть размером не менее 2,2 x 2,2м (с подъемным устройством 1.6x1.8м)	Капитальный ремонт

2.4	Дверь (входная)	есть		5	Отсутствуют световые маяки (габариты дверей)	С,Г,У	Обозначить габариты дверей световыми маяками	Текущий ремонт
				5	В полотнах дверей отсутствуют смотровые окна.	К,О,С,Г,У	Рекомендуется в полотнах наружных дверей, доступных для МГН, следует предусматривать смотровые панели, заполненные прозрачным и ударопрочным материалом, нижняя часть которых	Текущий ремонт

должна располагаться в пределах от 0,5 до 1,2 м от уровня пола.	
			5	Ширина двери 0,85м	К,О,С	Рекомендуется Предусмотреть дверь с шириной не менее 0,9м в свету	Текущий ремонт
			5	Высота порога дверного проема 0,26 м	К	Оборудовать порог съездом с уклоном 1:10 либо до капитального ремонта установить перекатной пандус, При капитальном ремонте учесть высоту порога не выше 0,014 м	Текущий ремонт
			5	Отсутствует информационная тактильная таблица с названием организации и режимом работы, продублированным шрифтом Брайля	С,Г,У	Установить информационную тактильную табличку с названием организации и режимом работы для людей с нарушением зрения с использованием рельефных знаков, символов, а также рельефно-точечного шрифта Брайля, разместить рядом с дверью со стороны дверной ручки на высоте 1,2-1,6м и на расстоянии 0.1-0.6м от дверного	Текущий ремонт
			5	Контрастно не выделены ручки дверного проема по отношению к окружающей	К,О,С	Ручки дверного проема контрастно выделить по отношению к окружающей	Текущий ремонт

5	среде. Отсутствует знаки доступности входа для инвалидов	К,О,С,Г,У	среде. Установить знаки доступности входа для инвалидов	Текущий ремонт
				5	Отсутствует система звуковой информации на входной группе	С	Рекомендуется установить на входной группе систему звуковой и визуальной информации (радиоинформа торы, электронную бегущую строку и др.)	Текущий ремонт

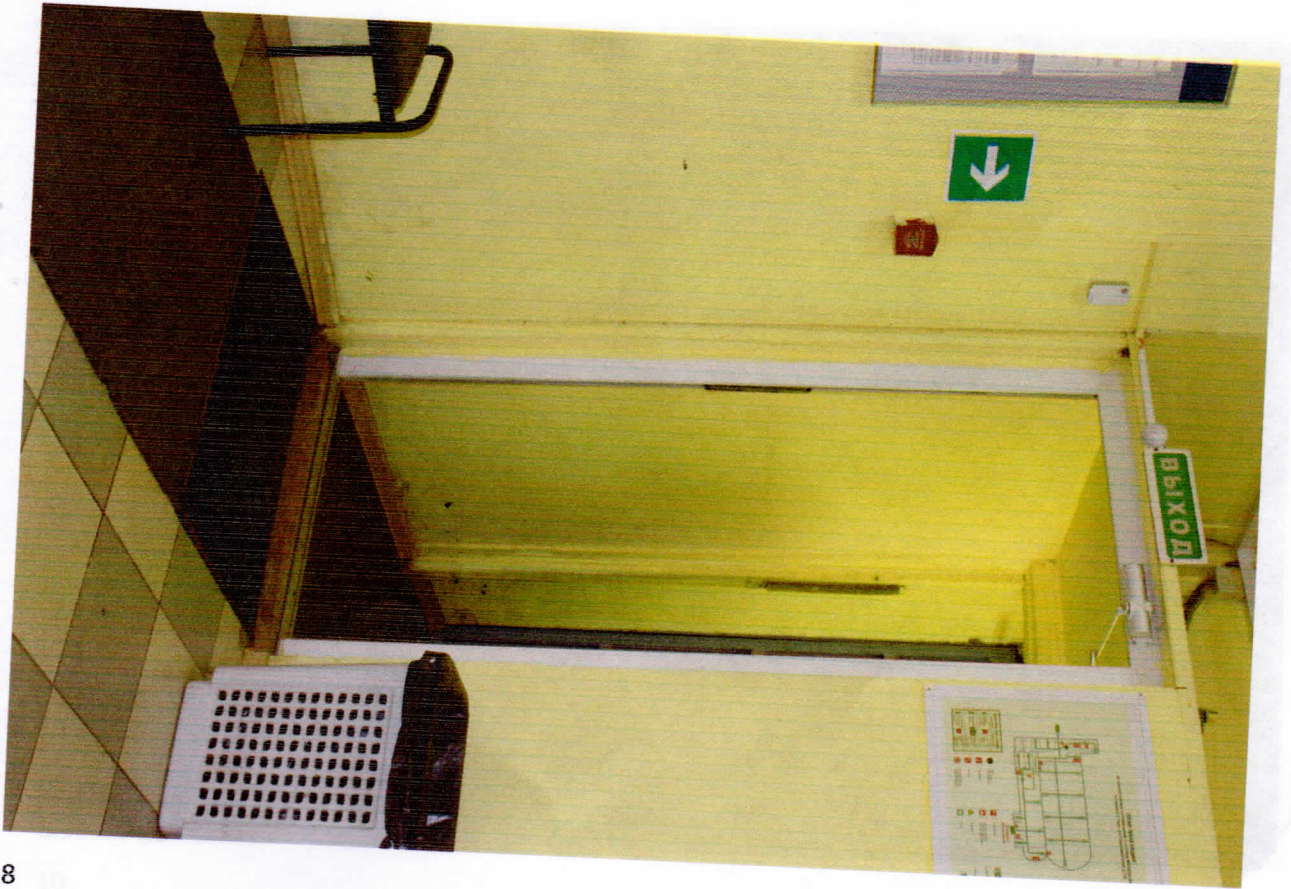
общую ширину 0,08-0,1м. Расстояние между контрастной полосой и краем проступи - 0,03-0,04м		
2.2	Пандус (наружный)	нет		7,8	Отсутствует доступ для инвалида колясочника, высота лестничного марша 0,86м	К,О	При капитальном ремонте оборудовать пандусом с уклоном 1:20 (длинной наклонной части 18м без учета разворотных площадок 1.5x1.5м или подъемным устройством вертикального или наклонного типа.	Капитальный ремонт

3.1	Коридор (вестибюль, зона ожидания, раздевалка)	есть		8	Не выделены основные пути движения по объекту	С	Предусмотреть на основных путях движения тактильную на направляющую полосу с высотой рисунка не более 0,025 м или индикаторы	текущий ремонт
				8	Отсутствует тактильно-звуковая мнемосхема при входе с навигацией внутри объекта	С	Установить тактильно-звуковую мнемосхему с навигацией внутри объекта справа при входе на объект на расстоянии 2-4м. и на высоте 0,85-1,1 м	Текущий ремонт
				7,8	В зоне ожидания не выделены места для инвалидов	О,С	Оборудовать зону ожидания 2-3 местами для инвалида, пользующегося тростью (в виде скамьи со спинкой), а также его сопровождающего Обозначить места для инвалида-колясочника	Текущий ремонт
				8	На путях движения по коридорам отсутствуют тактильно-контрастные	К,О,С,Г,У	Оборудовать пути движения по коридорам тактильно-контрастными предупреждаю	текущий ремонт

предупреждающие указатели (перед лестницами и дверными проемами)		щими указателями (перед лестницами и дверными проемами) либо выделить контрастно цветом	
				8	На основных путях движения отсутствуют поручни, индикаторы	О, С	Рекомендуется предусмотреть пристенные поручни вдоль путей движения, на высоте 0.7м, или 0.9м либо индикаторами	Текущий ремонт
				25	Присутствует одиночная ступень 0,12м	К,О,С,Г, У	Одиночную ступень заменить пандусом отношением 1:12	Капитальный ремонт

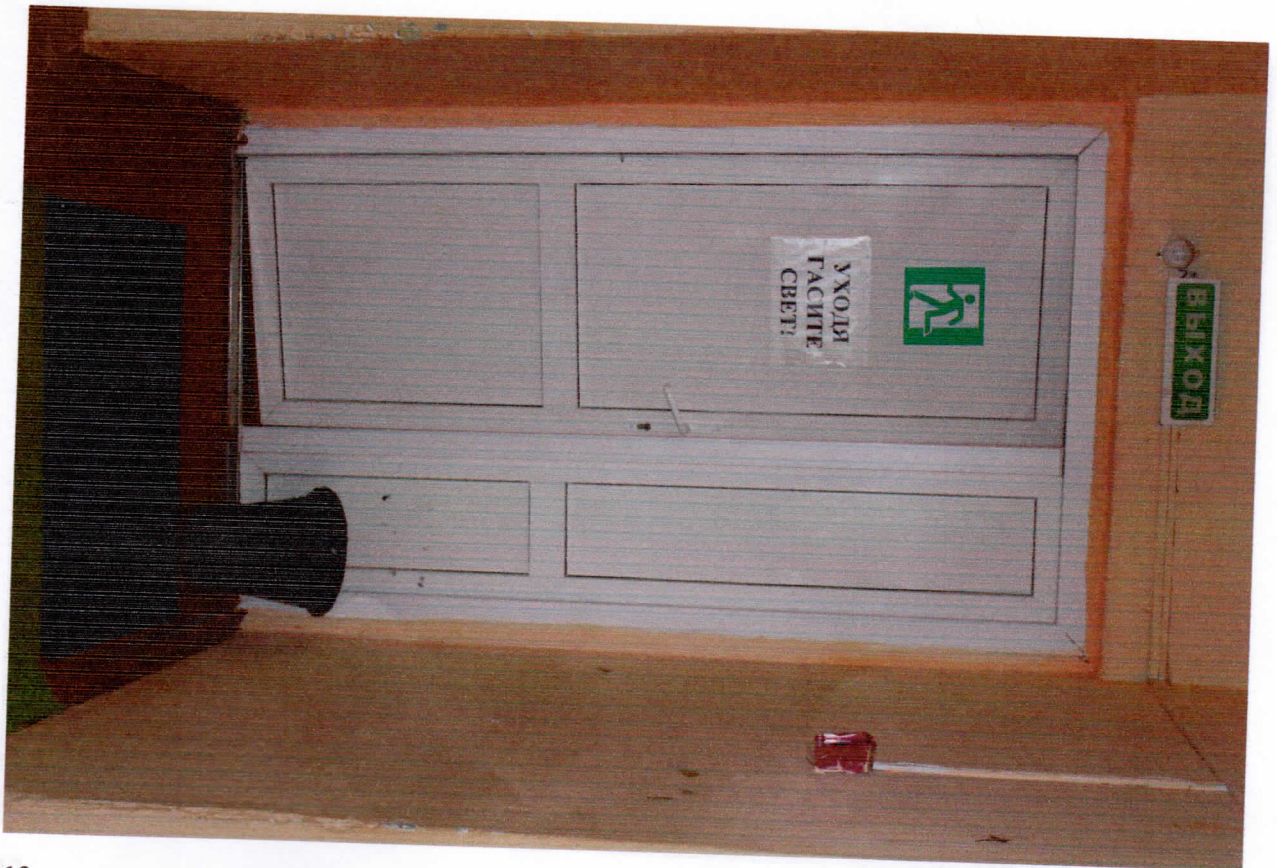
ых зон коридоров. Разместить рядом с дверью со стороны дверной ручки на высоте от 1,2 до 1,6м	
3.6	Пути эвакуации (в т.ч. Зоны безопасности)	Да		10	Нет указателей направления движения для инвалидов на путях эвакуации	К,О,С,Г,У	Предусмотреть тактильные светонакопительные указатели направления движения на путях эвакуации. Оборудовать пути эвакуации самоспасом и зоной безопасности на каждом этаже	Текущий ремонт
				10	Отсутствуют на путях эвакуации звуковые оповещатели, указывающие направление движения	К,О,С,Г,У	Предусмотреть установку на путях эвакуации звуковых и световых оповещателей, указывающих направление движения в случае экстремальных ситуаций	Текущий ремонт
				10	Двери на путях эвакуации не имеют окраску, контрастную со стеной Двери, стены помещений зон безопасности, а также пути движения к зонам безопасности не обозначены эвакуационным знаком Е 21 по ГОСТ Р 12.4.026.	О,С,Г	Установить двери на путях эвакуации контрастные со стеной На дверях, стенах помещений зон безопасности, а также путях движения к зонам безопасности установить эвакуационный знак Е 21 по ГОСТ Р 12.4.026	Текущий ремонт
